**RELATÓRIO DE VISITA TÉCNICA**

**LOCAL DA VISITA:** Travessa 15 entre 3ª e 4ª ruas, Bairro Centro.

**USO ATUAL DO IMÓVEL:** Posto de Identificação, Secretaria de Turismo e Junta Militar.

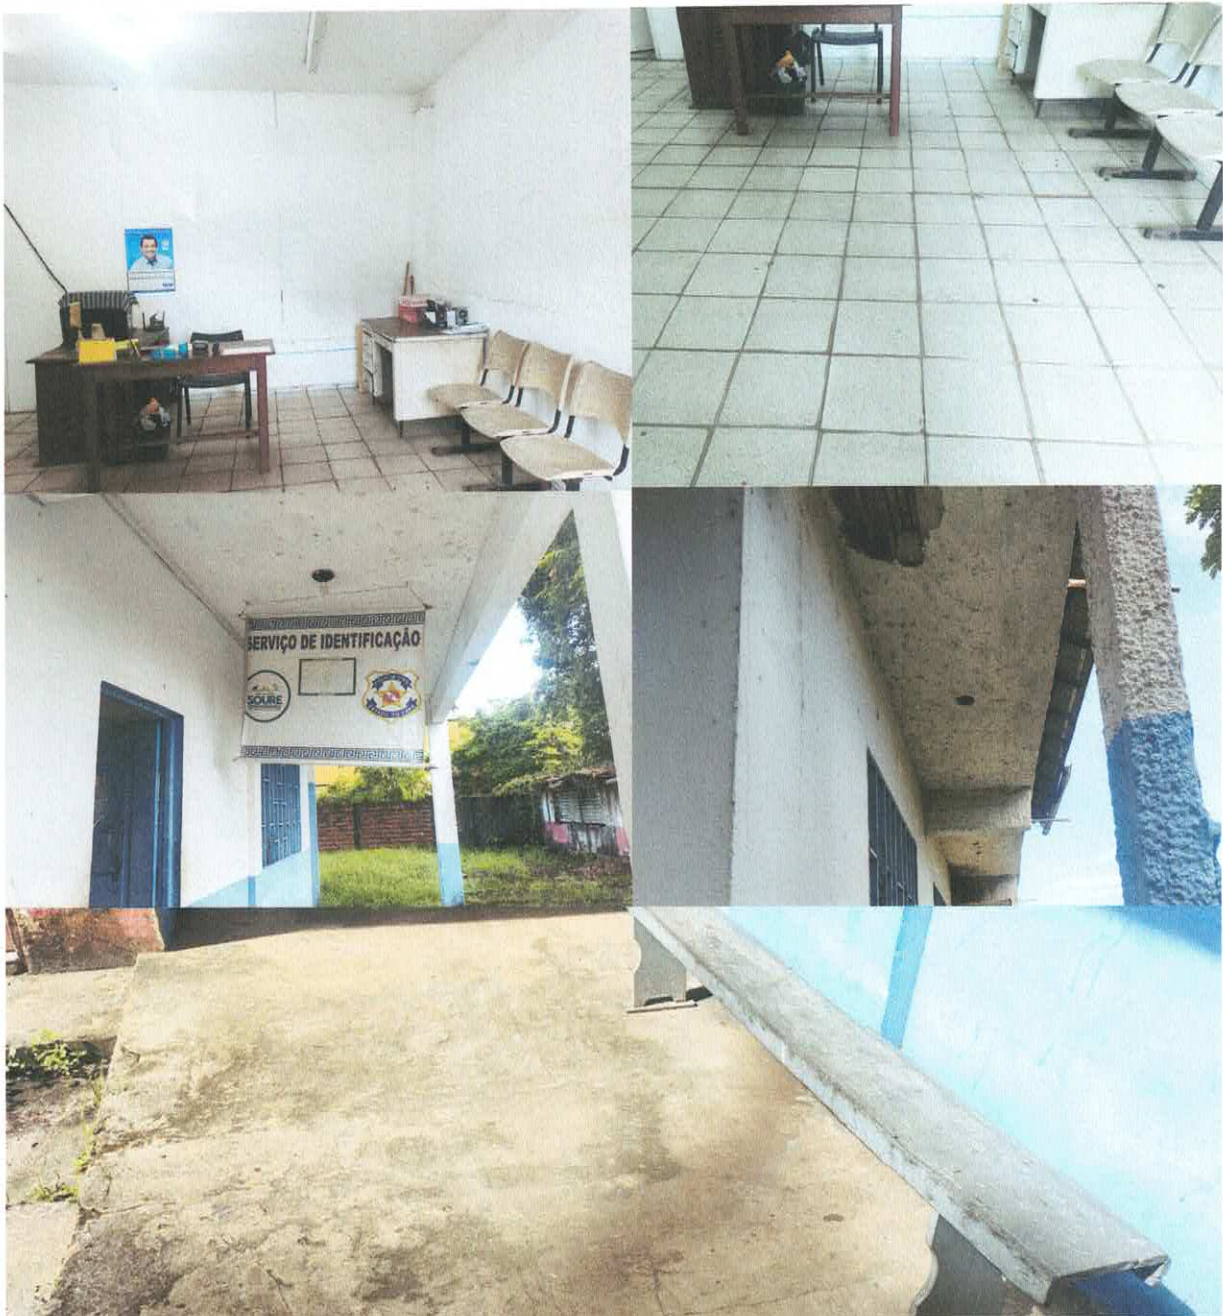
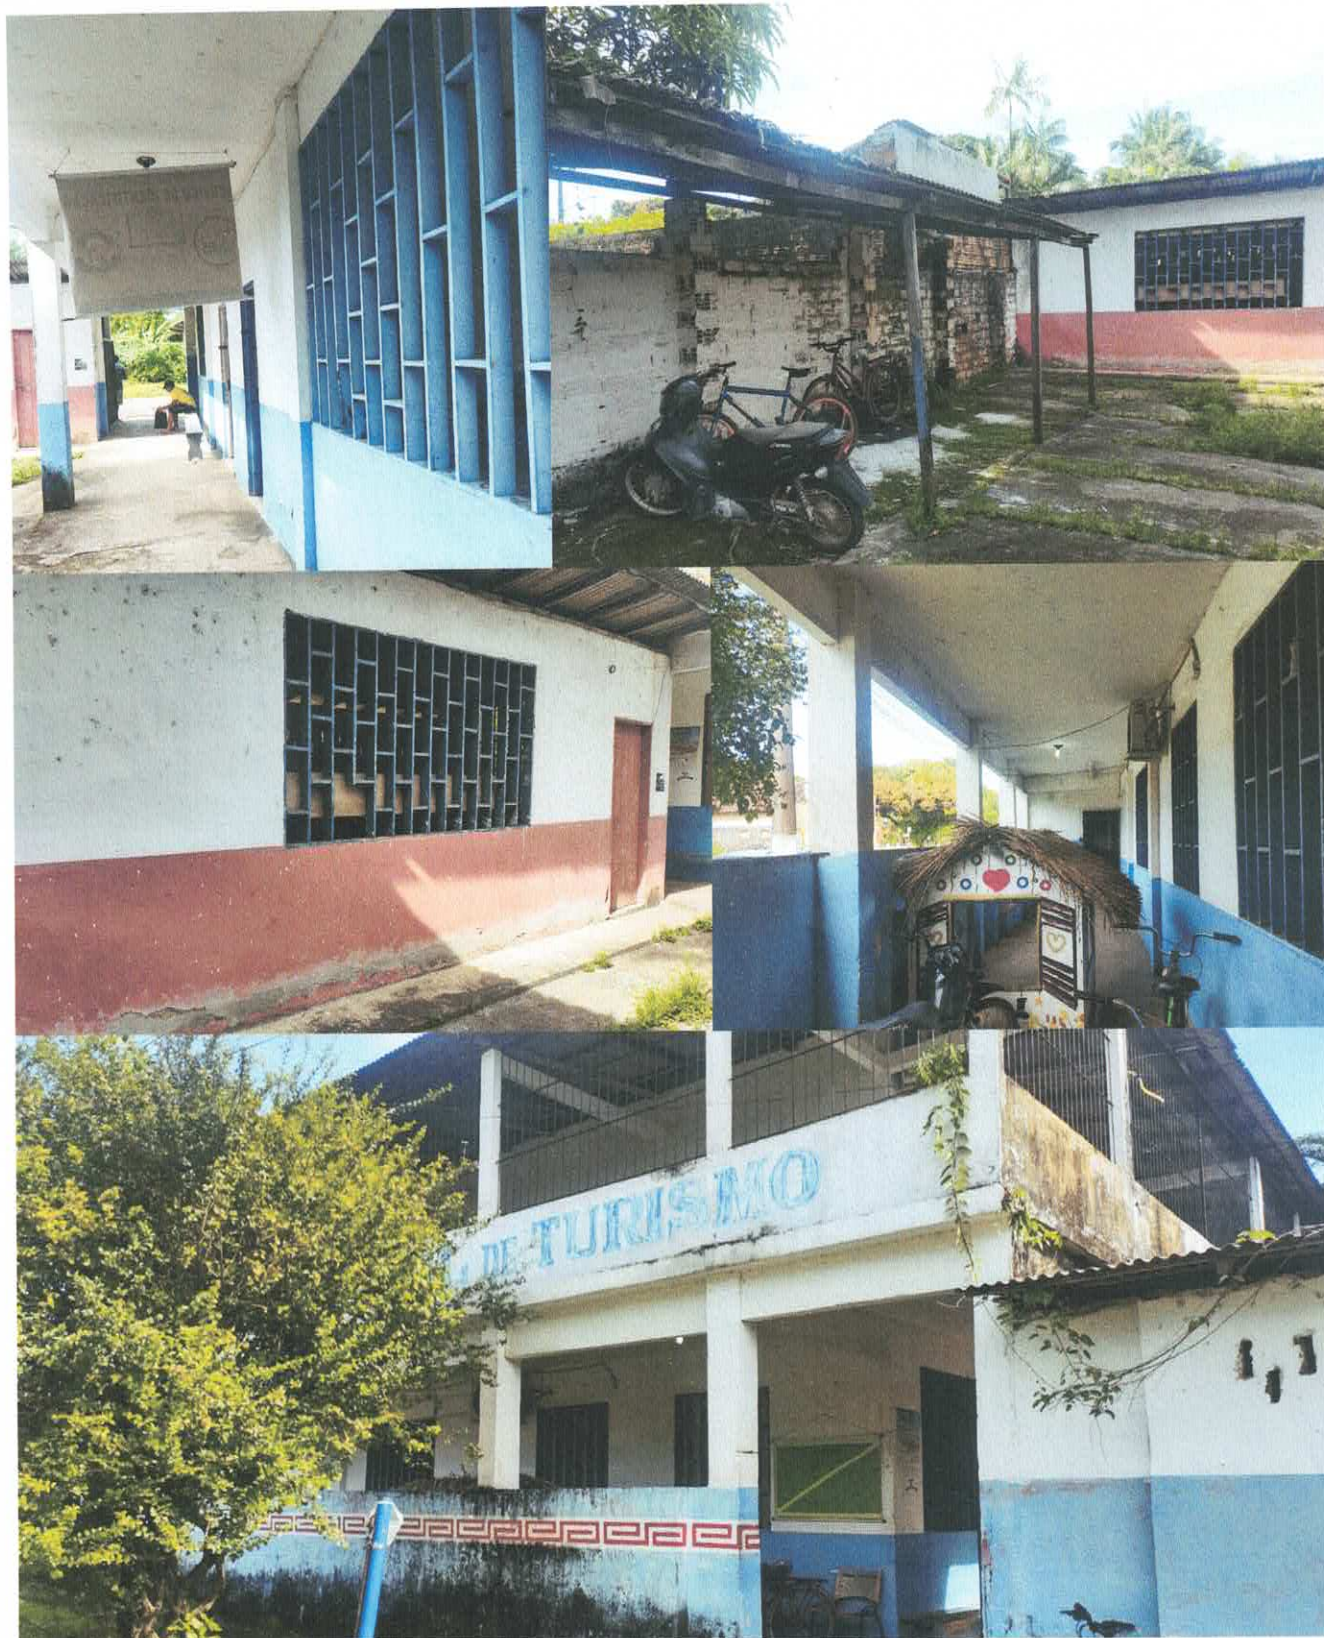
- Esquadrias fixas de madeira apresentando ação de pragas;
- Infiltração na fachada e laje em alguns trechos;
- Piso cerâmico apresentando grande desgaste e falhas.

A edificação precisa de uma limpeza e uma verificação geral da edificação para sanar os problemas apresentados acima, principalmente no que se refere às áreas molhadas da edificação (banheiros, lavabos e copas) para não haver agravamento das patologias.
